Complex of Conservation Works to Preserve the Tombstone of the 18th Century from the Necropolis of the Alexander Nevsky Lavra in St. Petersburg

Комплекс консервационных работ по сохранению надгробной плиты XVIII века из некрополя Александро-Невской Лавры в Санкт-Петербурге

Целью проекта была консервация и реставрация надгробной мемориальной плиты в Некрополе XVIII века Александро-Невской Лавры.

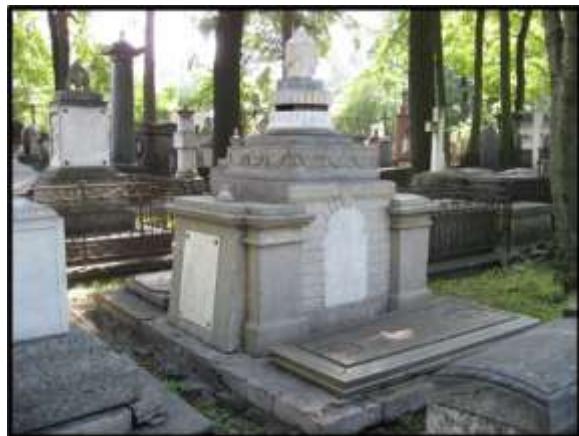
Рисунок 1. Семейный склеп Сыренковых,
Некрополь XVIII века Александро-Невской
Лавры. Санкт-Петербург

Могила Нефедовой Маремьяны Петровны, до замужества Сыренковой, расположена в семейном склепе (*Рис. 1*). В нём же погребены и её родители: Прасковья Федоровна Сыренкова (*Рис. 2*) и Пётр Васильевич Сыренков. Семейный склеп представляет собой массивный ступенчатый постамент. На вершине постамента установлена мраморная, каннелированная колонна. В навершии колонны расположена мраморная, стилизованная под вазу урна.

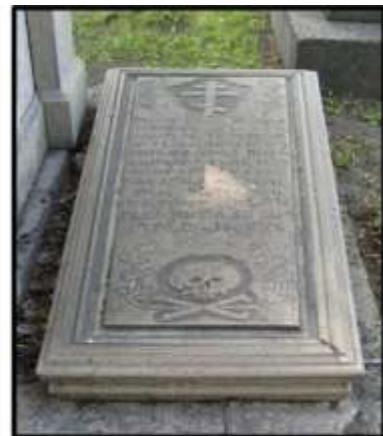
Рисунок 2. Надгробная плита
Сыренковой Прасковьи
Федоровны Некрополь XVIII
века Александро-Невская
Лавра

На восточной стороне постамента расположена мемориальная доска с эпитафией умершему. С южной стороны постамента находится арочная ниша, в которой установлена скульптура плачальщицы. Также с южной и северной сторон находятся две мемориальные надгробные плиты. С северной – для Прасковьи Федоровны Сыренковой (Рисунок 2), с южной – для Маремьяны Петровны Нефедовой (*Рис. 3*). Обе плиты внешне схожи по своему художественному оформлению. На обеих плитах изображен крест, как символ распятия, высечена эпитафия и череп со скрещенными костями, символизирующий голову Адама.

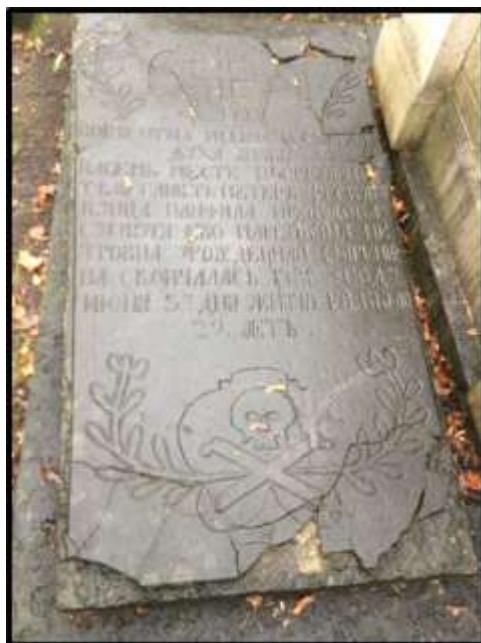
Рисунок 3. Надгробная плита
Нефедовой Маремьяны Петровны,
Некрополь XVIII века Александро-
Невской Лавры

Тип надгробной плиты для Маремьяны Нефедовой (*Рис. 3*) и характер её декоративного убранства типичен для конца XVIII века. Как уже говорилось выше, самыми распространёнными плитами были плоские каменные плиты с лаконичным текстом эпитафии, над которым вырублено изображение восьмиконечного, православного креста, а в нижней части плиты изображена «адамова голова».

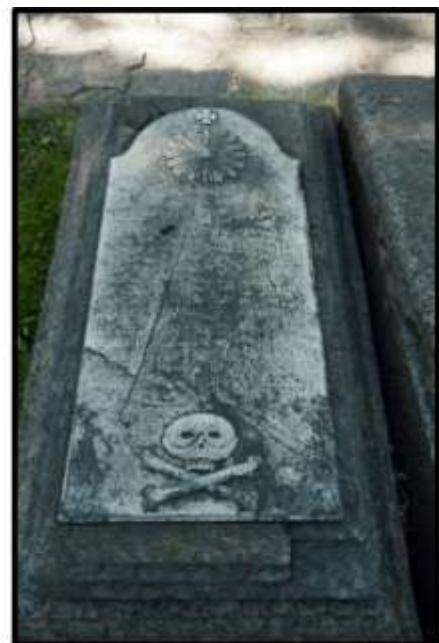
Рисунок 4. Надгробная плита,
мрамор, Санкт-Петербург,
Некрополь XVIII века

Очевидно, что различные виды каменного материала, при одинаковых условиях, по-разному подвержены изменениям, связанными с влиянием атмосферных и антропогенных факторов. Так памятники, выполненные из карбонатных пород, таких как известняк, мрамор (Рис. 4), доломит более подвержены разрушению чем памятники из силикатных пород, к примеру: гранит или габбро. На состояние памятников влияют взаимосвязанные, деструктивные процессы, протекающие на поверхности и в толще каменного материала под влиянием как внешних, так и внутренних факторов. К наиболее важным внешним факторам необходимо отнести: климат, загрязненность воздуха и биологическое окружение памятника такое как: растения, животные, человек. Среди внутренних факторов особенно следует выделить: структуру и минеральный состав материала, форму памятника и степень развития разрушения породы.

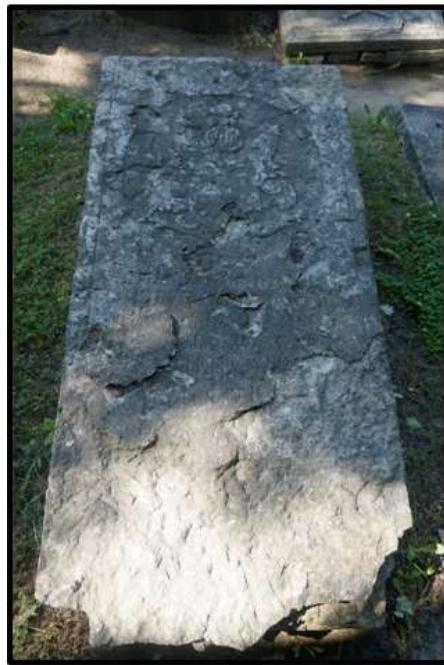
Выветривание (Рис. 5) – процесс изменения и разрушения минералов и горных пород на поверхности Земли под воздействием физических, химических и биологических факторов. Различают физическое, химическое и биологическое выветривание.

Рисунок 5. Следы выветривания на надгробной плите из известняка. Санкт-Петербург, Некрополь XVIII века

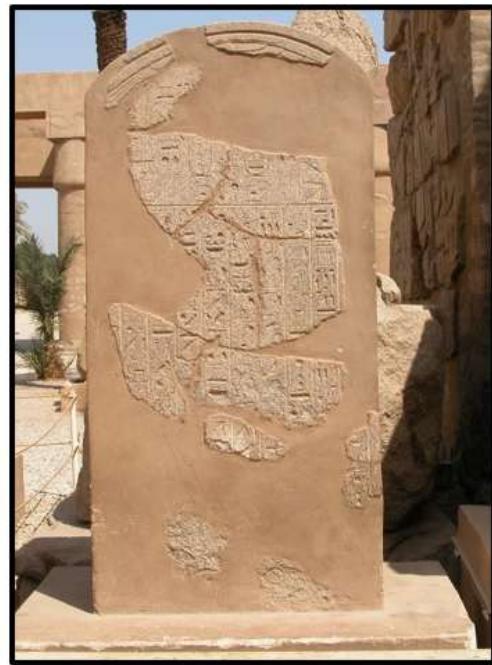
Рисунок 6. Пример консервации мемориальной плиты. Храм Амона, г. Луксор, Египет

положениям Международной хартии по консервации и реставрации памятников и достопримечательных мест, Венецианской хартии. Многие реставраторы стараются следовать этим рекомендациям и тому много примеров по всему миру (*Рис. 6*).

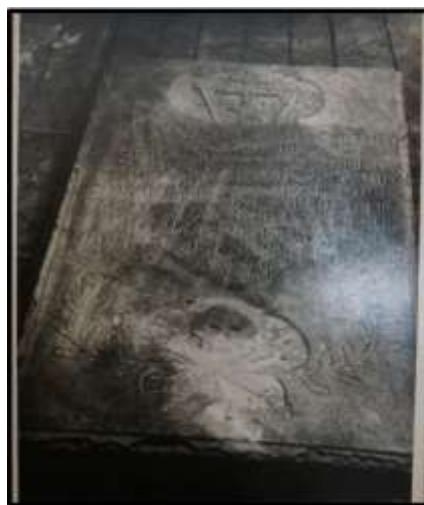
Надгробная плита Нефедовой Маремьяны Петровны создана неизвестным автором, в XVIII веке, после 1788 года. После изучения архивных фото от 1962 г (*Рис. 7*) и от 1973 г (*Рис. 8*), можно сделать вывод, что в этот промежуток времени проводились реставрационные мероприятия по восстановлению сколов по краям плиты. Однако согласно акту о изменении сохранности от 7 июля 1978 г., «произошли следующие изменения: выпуклины и сколы по краям плиты». Следовательно, можно сделать вывод о том, что предыдущие реставрационные мероприятия были проведены без надлежащего качества.

Рисунок 7. Архивное фото 1962 года

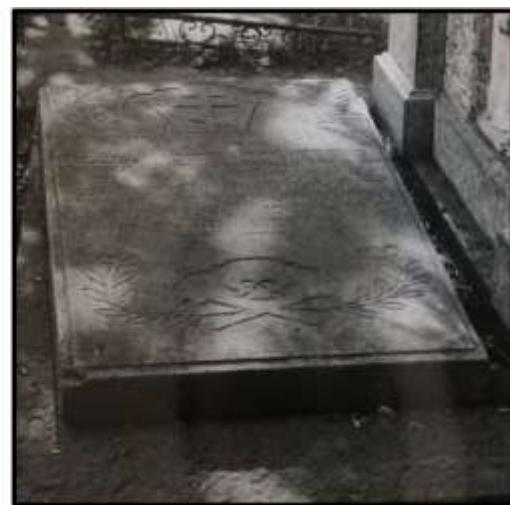
Рисунок 8. Архивное фото 1973 года

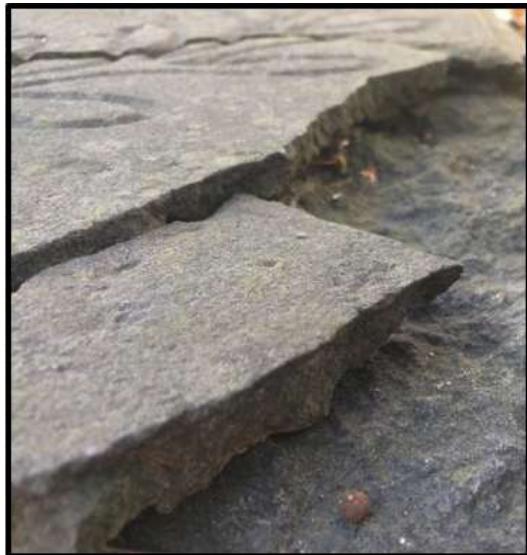
Надгробный памятник состоит из двух плит. Материал плит – известняк, предположительно «Путиловский». Нижняя плита, «подложка», имеет прямоугольную форму и является плитой основанием для общего семейного склепа Сыренковых. Её размеры: длина – 210 см, ширина – 102 см, толщина 10 см. Верхняя надгробная плита, ввиду особенностей материала, известняка, расслоилась на две части по горизонтальной оси (*Рис. 9*).

Рисунок 9. Надгробная плита М.П. Нефедовой, расслоившаяся по горизонтальной оси

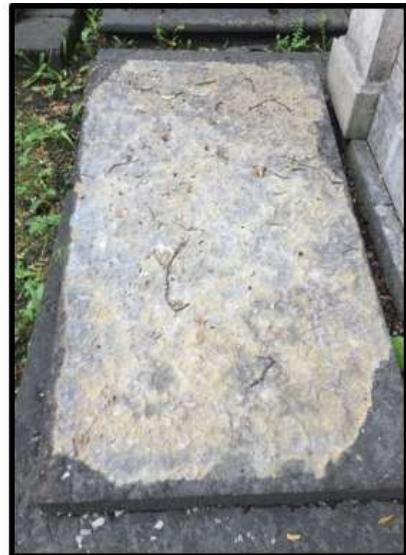
Обе части имеют трапециевидную форму. Размер первой (лицевой): длина – 176 см., ширина у изножья – 82,5 см., ширина у изголовья – 99 см., толщина до 2 см. Размер второй (нижней) (*Рис. 10*) длина – 176 см., ширина у изножья – 82,5 см., ширина у изголовья – 99 см., толщина до 8 см.

Рисунок 10. Нижняя часть расслоившейся надгробной плиты М.П. Нефедовой

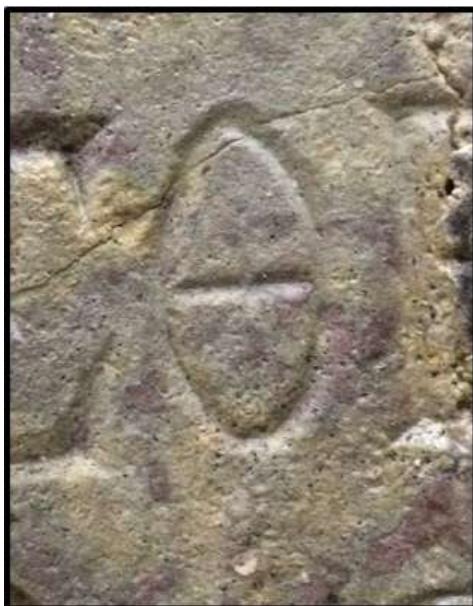
Рисунок 11. Написание буквы Ф на надгробной плите М.П. Нефедовой

На лицевой поверхности плиты высечена эпиграфия: «Во имя Отца и Сына и Святаго ауха аминь. На семье месте погребено тело Санкт Петербургского купца Панфилы Нефедова супруга его Маремьяна Петровна урожденная Сыренкова. Скончалась 1788 году июня 3-го дня. Жития ей было 29 лет». В надписи использованы буквы и слова характерные для 18 века. Так в фамилии купца Нефедова, буква «Ф» написана как – Θ (фига, тета) (*Рис. 11*).

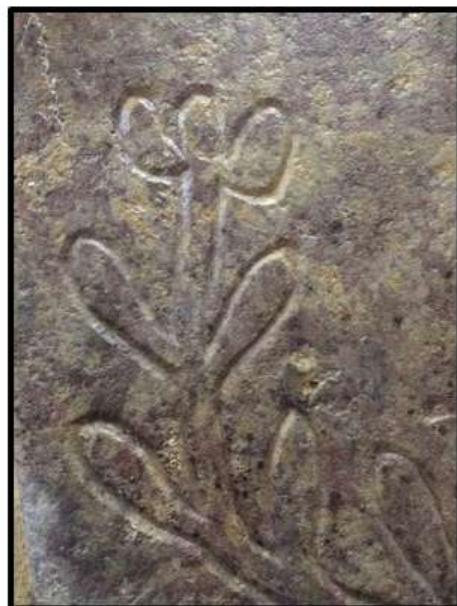
Рисунок 12. Изображение стилизованных цветов на надгробной плите М.П. Нефедовой

По четырём углам плиты изображены стилизованные, абстрактные цветы, олицетворяющие хрупкость жизни (*Рис. 12*).

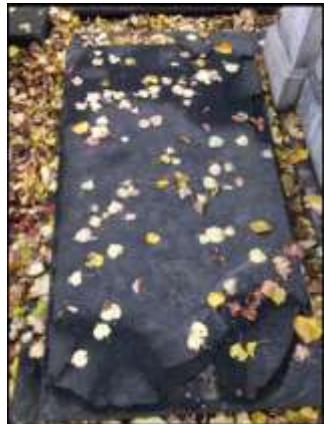
При визуальном обследовании плиты, на ее поверхности были обнаружены остатки листвы, остатки почвы. Плита была переувлажнена, особенно в местах трещин и раскалывания породы (*Рис. 13*).

Рисунок 13. Плита М.П.
Нефедовой до
реставрации. Некрополь
XVIII века Александро-
Невская Лавра

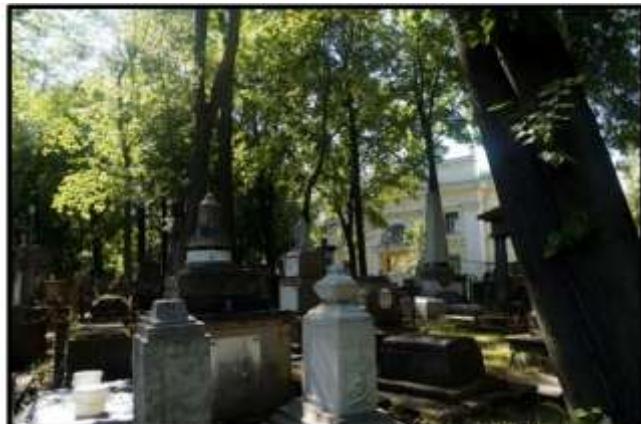
При помощи метода санации, на поверхности плиты обнаружены безвозвратные утраты, такие как утрата слоя поверхности плиты параллельного авторскому, округления краёв по периметру, округление букв, цифр и изображений на поверхности плиты. Локальные выкрашивания материала плиты. Вся поверхность плиты имеет загрязнения и натёки, выраженные в изменении естественного цвета материала. На всей поверхности плиты в наличии биологические наслоения, повторяющие рельеф поверхности. В виду особенностей материала – известняк и постоянного места нахождения плиты, произошло её расслоение и раскалывание. По всей поверхности в наличии многочисленные трещины с раскрытием до 0,2 см, плита расколота на 22 фрагмента, утрачены части плиты – до 10% общей площади поверхности. Все вышеперечисленные изменения обусловлены местоположением плиты – «Государственный музей городской скульптуры». Плита расположена горизонтально в окружении большого количества деревьев лиственных пород (*Рис. 14*).

Рисунок 14. Деревья лиственных пород в
Некрополе XVIII века Александро-Невской

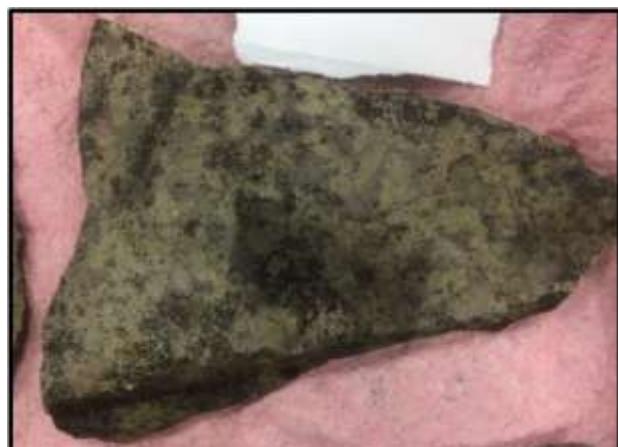
Рисунок 15. Поверхностные загрязнения на
фрагменте плиты

Удаление нестойких поверхностных загрязнений производилась посредством мытья под струёй проточной воды комнатной температуры, с использованием щёток с мягким ворсом и дальнейшим высушиванием камня (*Рис. 15*). Следующим этапом очистка производилась при помощи мытья под струёй проточной воды комнатной температуры, с нанесением на поверхность моющего средства – «мыло детское», имеющее нейтральное pH, с использованием щёток с мягким ворсом и дальнейшим высушиванием камня. Удаление стойких поверхностных загрязнений производилась при помощи накладывания компрессов (*Рис. 16*).

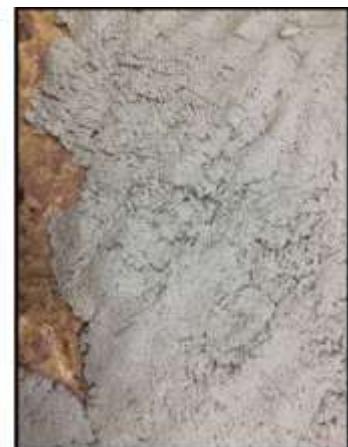
Рисунок 16. Удаление
стойких поверхностных
загрязнений с фрагментов
плиты при помощи
компресса

Компресс состоял из пропитанных волокон целлюлозы в растворе аммиака и перекиси водорода. Соотношение компонентов следующее: на 2 кг отжатой пульпы из волокон целлюлозы, приходилось 0,5 л. перекиси водорода 30%, 80 мл аммиака 10% водный раствор. Все компоненты смешивались в пластиковой ёмкости до получения однородной по консистенции массы. Компресс накладывался на поверхность камня равномерным слоем с толщиной 2–3 см. Затем плита и её фрагменты укрывались полиэтиленовой плёнкой и выдерживалась в течение 8–10 часов. Далее компресс удалялся, утилизировался, а камень промывался под струёй проточной воды комнатной температуры, с использованием щёток с ворсом средней жёсткости и дальнейшим высушиванием камня. Все вышеописанные операции повторялись 3–7 раз, в зависимости от степени загрязнения камня, пока он не приобрёл свой естественный цвет (*Рис. 17*). Ввиду того, что некоторые компоненты пульпы имеют высокую токсичность, все операции производились с применением средств индивидуальной защиты, таких как: очки защитные, полумаска, фильтрующая Ф-62Ш, перчатки резиновые бытовые.

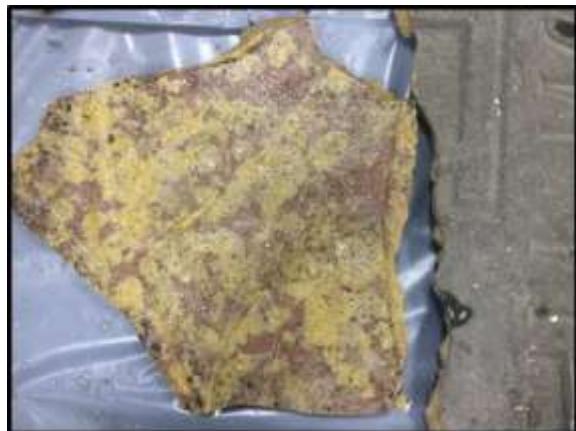
Рисунок 17. Естественный цвет материала плиты

Восполнение утрат плиты, производилось методом докомпаковки их, при помощи материала – камнезаменитель т.м. «Рунит». Предварительно подбирался цвет камнезаменителя, наиболее подходящий к цвету материала плиты. Восполнение утрат производилось с помощью затворённой в воде сухой смеси «камнезаменитель» и введённого в её состав 2,5% от массы смеси щелочестойкого стекловолокна. При

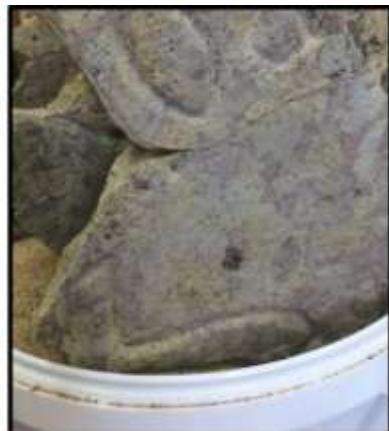
Рисунок 18. Склейивание фрагментов плиты в вертикальном положении

Склейивание частей плиты производилось с использованием двухкомпонентного клея на полиэфирной основе марки «Тепах». Области склейки предварительно обессыпывались кистью с мягким ворсом, затем обезжиривались растворителем Толуол. Клей наносился равномерным слоем, исключающим появление его как на лицевой, так и на тыльной поверхности камня после соединения склеиваемых частей. Очередность склейивания была: от более крупных фрагментов к более мелким. Склейивание происходило как в вертикальном, так и в горизонтальном положении, в зависимости от размеров и конфигурации фрагментов (*Рис. 18*).

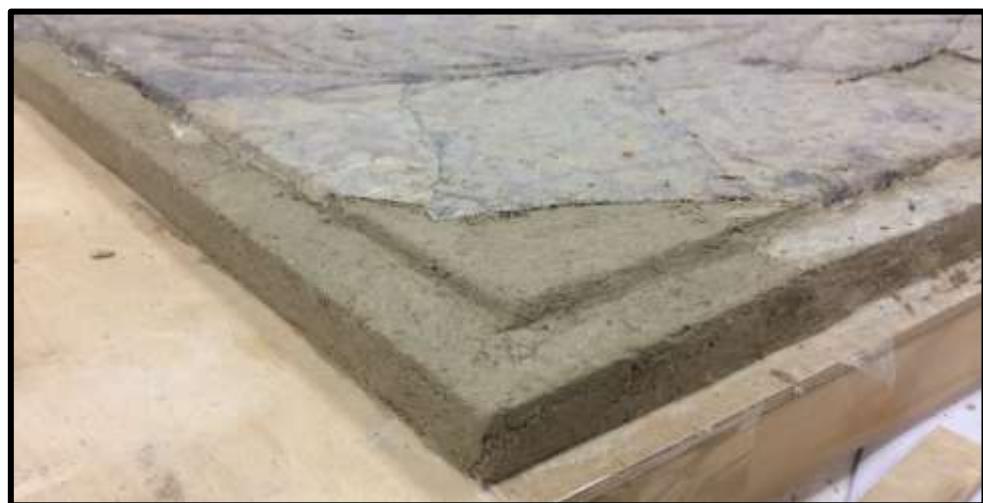
Рисунок 19. Восполнение утрат плиты при помощи камнезаменителя

восполнении утрат старались максимально близко повторить внешний облик плиты, но намеренно выделялись воссозданные участки, путём занижения их на 0,2–0,3 см от плоскости исторической поверхности (*Рис. 19*). При восполнении утрат использовались следующие инструменты: весы настольные, ведро пластиковое, шпатели малярные разного размера 40–80 мм., мастихины художественные разного размера, миксер кухонный, приспособления и инструменты необходимые для выполнения данного вида работ. Все работы производились с применением средств индивидуальной защиты.

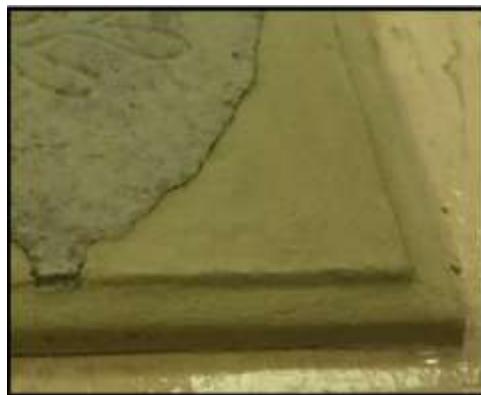
Рисунок 20. Восполненный фрагмент, покрытый ретушью

После восполнения всех утрат и создания несущего подложного слоя плиты, все восполненные фрагменты покрылись тонировочным составом «Рунит Ретушь». Эта операция выполнена для того, чтобы выровнять неоднородности оттенков камнезаменителя (*Рис. 20*).

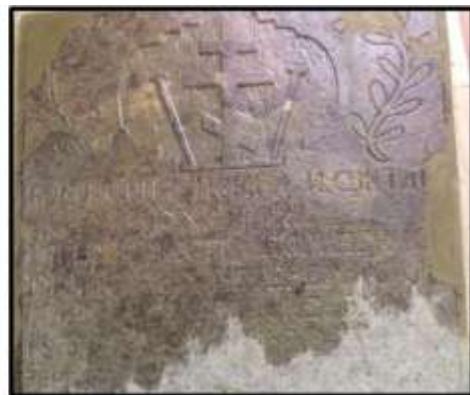
Рисунок 21. Покрытие поверхности плиты биоцидным составом

Следующим этапом работ была пропитка всей поверхности плиты биоцидным составом (*Рис. 21*). Эта операция проводилась по истечению семи суток после завершения предыдущих работ.

Такой период времени обусловлен необходимостью завершения процесса набора прочности у используемых для восполнения утрат материалов. Для пропитки поверхности плиты использовался материал – Фосфопаг. Выбор в пользу этого препарата обусловлен его свойствами: Фосфопаг является безопасным для человека и нейтральным для камня. Ввиду того, что плита экспонируется в Некрополе XVIII века Александро-Невской Лавры, который входит в состав Музея городской скульптуры, который, в свою очередь, является посещаемым людьми местом, был выбран препарат, который не принес бы вреда здоровью окружающих. Фосфопаг может быть использован даже в детских дошкольных заведениях. Для пропитки плиты использовался 5% водный раствор активного вещества. Пропитка производилась в два слоя.

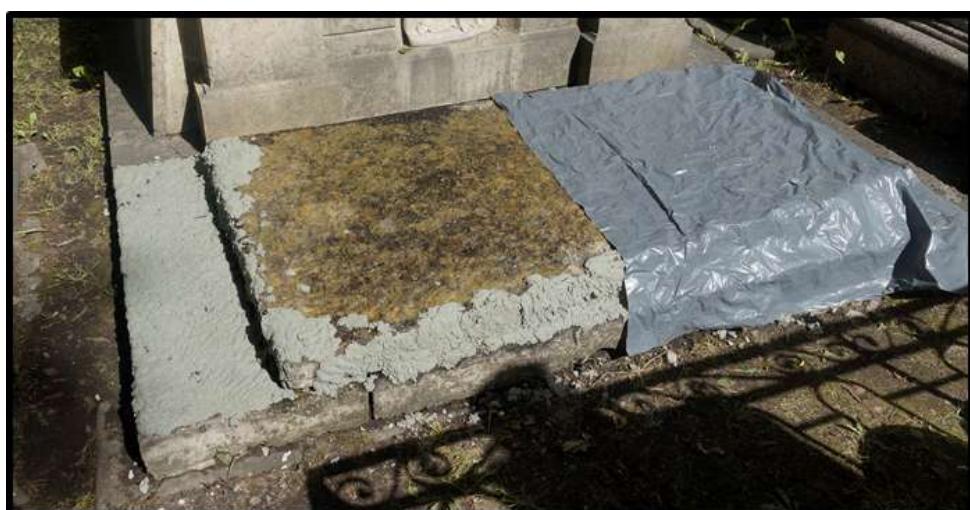
Рисунок 22. Удаление загрязнений при помощи компресса

Следующий этап работ включал в себя подготовку к монтажу верхней части плиты на место постоянной экспозиции. Подготовка включала в себя удаление загрязнений с нижней части расслоившейся плиты, пропитку ее биоцидным составом и монтаж верхней, отреставрированной части надгробной плиты. Удаление загрязнений с нижней

части плиты производилось аналогично с процессом удаления загрязнений с верхней части (Рис. 22).

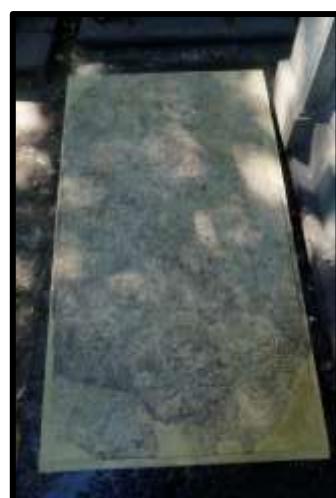
Рисунок 23. Надгробная плита, смонтированная на прежнем месте

После удаления загрязнений нижняя часть плиты также была пропитана биоцидным составом Фосфопаг, 5% водный раствор. Далее отреставрированная верхняя часть плиты была установлена на прежнее место (Рис. 23). Для предупреждения сдвигов верхней плиты относительно нижней, между ними был устроен «дышиащий» демпферный слой из кладочного раствора на известковом вяжущем. Выбор материала обусловлен тем обстоятельством, что между плитами не должно быть гидроизолирующего слоя, препятствующего свободному движению влаги и водяных паров сквозь толщу материала. Место стыка двух плит было тонировано материалом ретушь, который уже использовался в предыдущих операциях. Следующий этап работ включал в себя покрытие смонтированной плиты камнеукрепляющим составом на основе кремнийорганических соединений. Надгробная плита Нефедовой Маремьяны Петровны готова к экспозиции на своем прежнем месте в Некрополе XVIII века Александро-Невской Лавры.
